Proj.-Nr. 2/2708-1/18
Zeichen ma
Datum 26.11.2018

Projekt: Errichtung einer Photovoltaikanlage
Zur alten Schmiede 22
17349 Lindetal OT Ballin

Geotechnischer Bericht

Standortuntersuchung Bauliche Anlage nach EEG

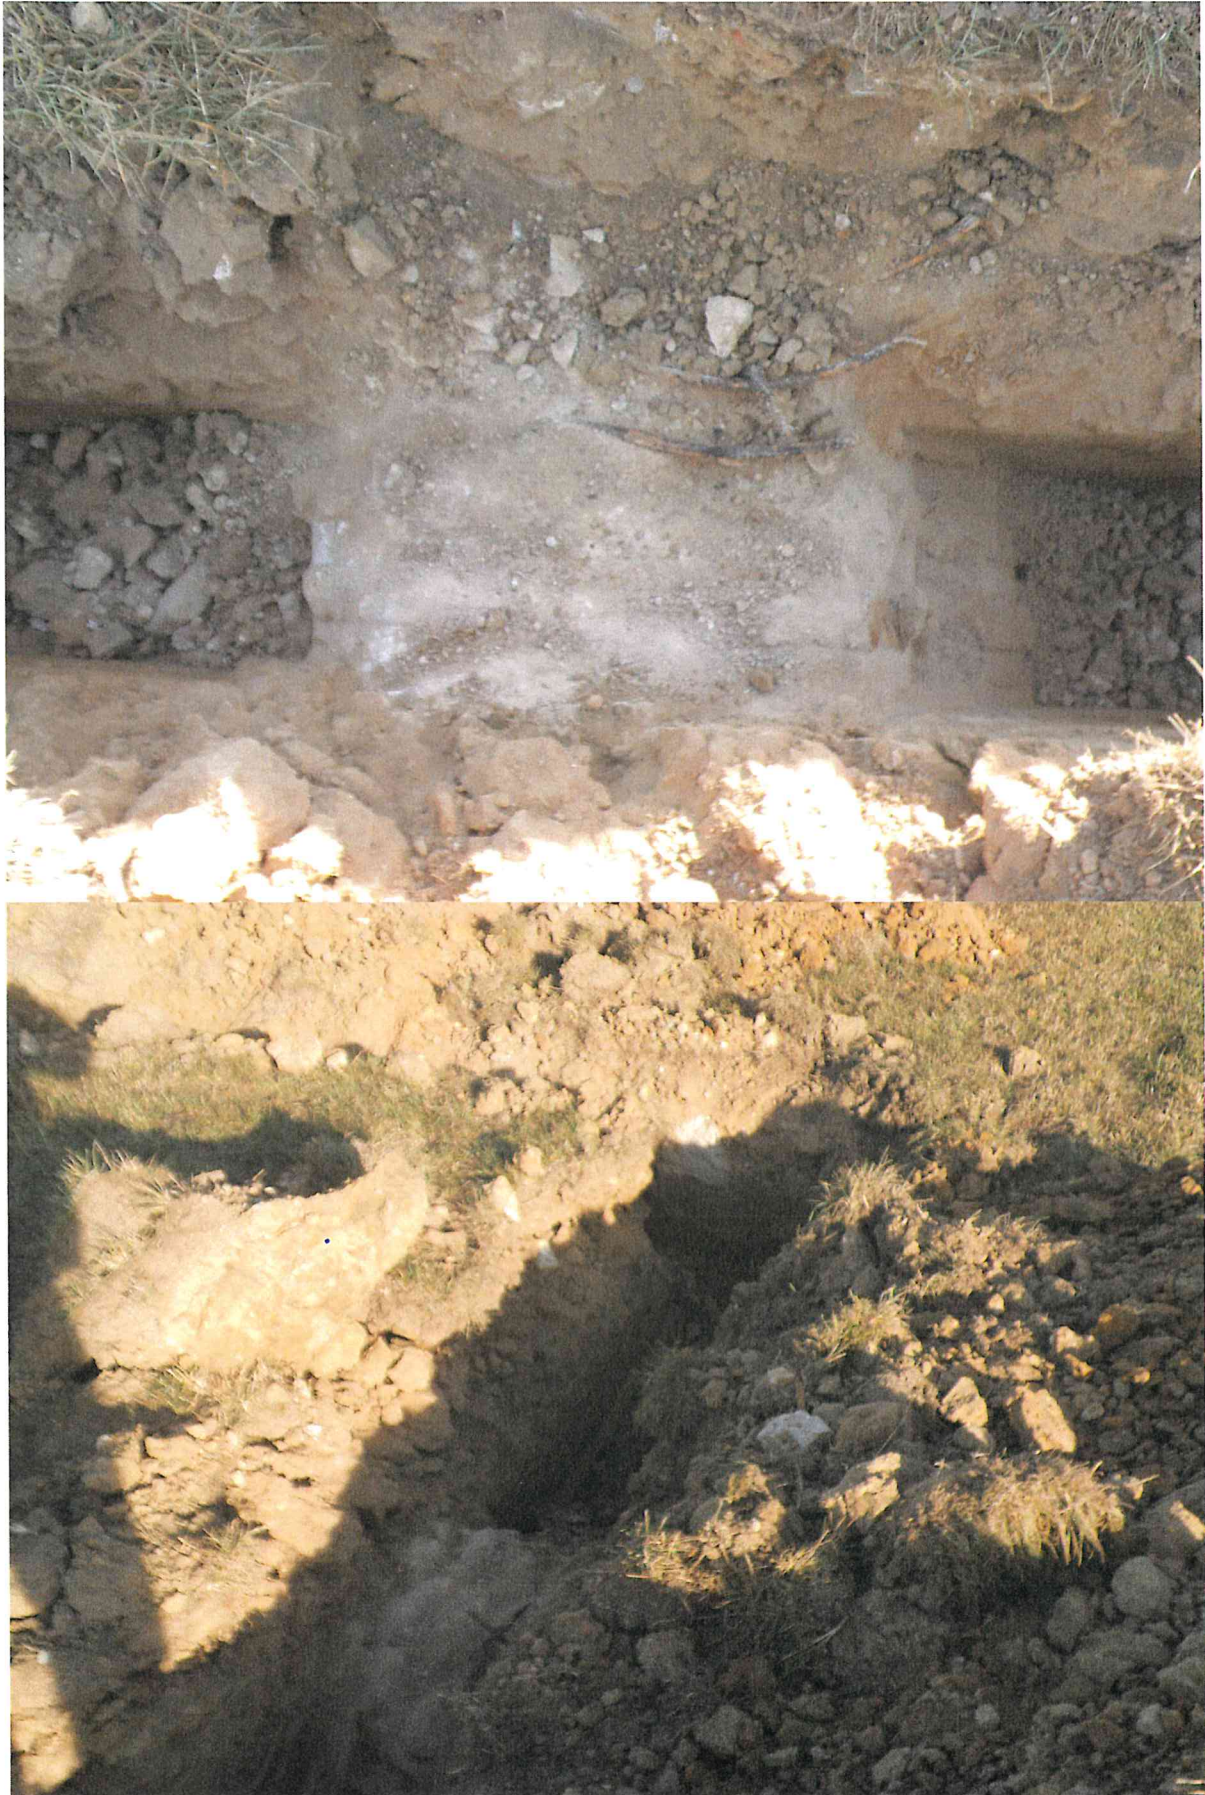
Sch A

Bei den Schürfen im Bereich der abgebrochenen Ställe wurden unter der sehr dünnen Decke mit dem Charakter von Mutterboden bis in ca. 0,4 ... 0,6 m Tiefe unter Gelände überwiegend Auffüllungen aus umgelagerten Geschiebelehm bzw. Geschiebemergel mit Bauschuttresten (Ziegelreste, Betonreste, lokal Schaumstoff) und teilweise Schichten mit dem Charakter von Schotter bzw. Betonrecycling angetroffen. Als pleistozäner Untergrund wurden ausschließlich Geschiebelehm bzw. Geschiebemergel angetroffen.

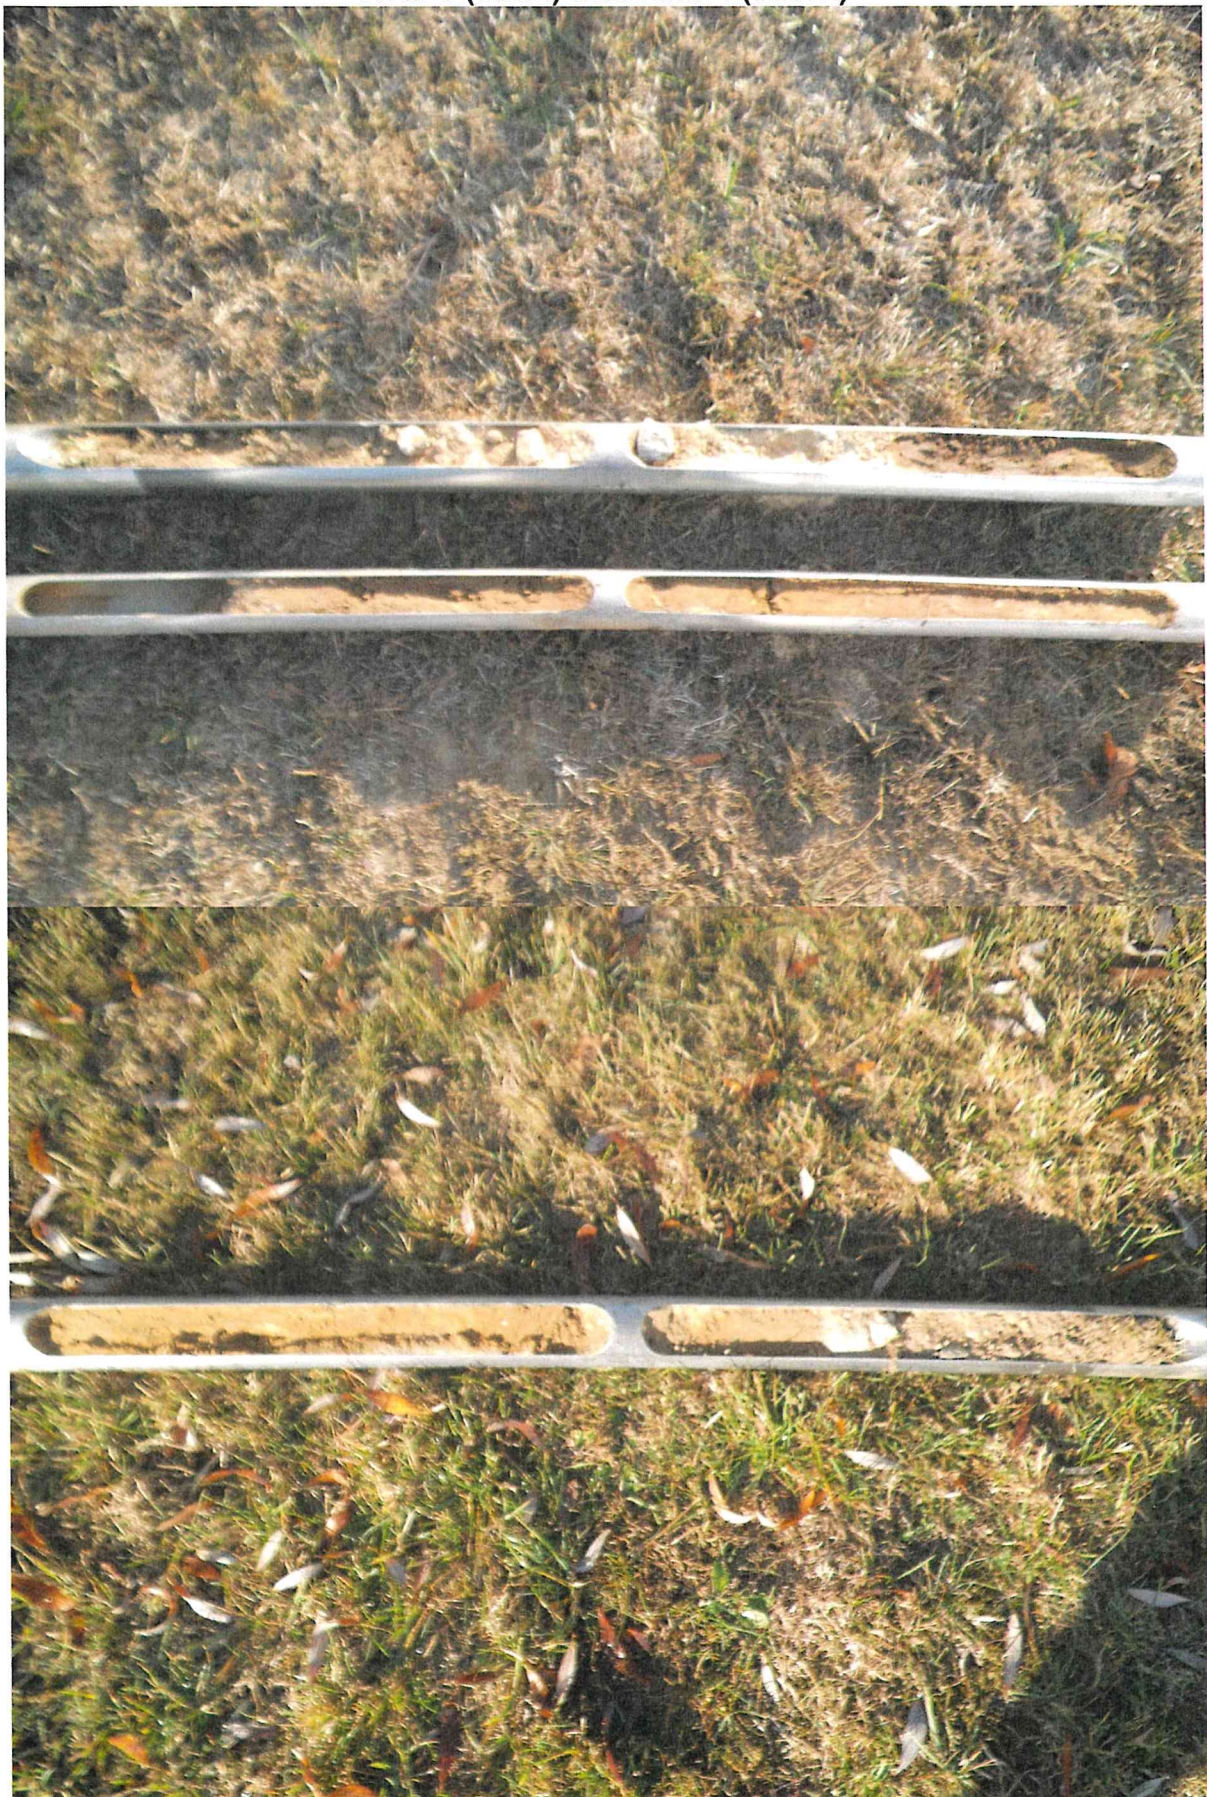
RKS 3 (oben) und RKS 4 (unten)

Der humose Oberboden in natürlicher Lagerung wurde untergeordnet in Tiefen ab ca. 0,7 ... 0,8 m unter Gelände mit der üblichen Schichtdicke von ca. 0,3 m erbohrt (RKS 3 und 7). Weit überwiegend fehlt diese Schicht aber, wie es bei Geländeregulierungen bzw. einer Bebauung in der Regel üblich ist. Den eiszeitlichen Untergrund bildet ab Tiefen von ca. 0,5 ... 1,1 m unter Gelände teilweise durch Kalklösung zu Geschiebelehm verwitterter Geschiebemergel und teilweise Geschiebemergel.

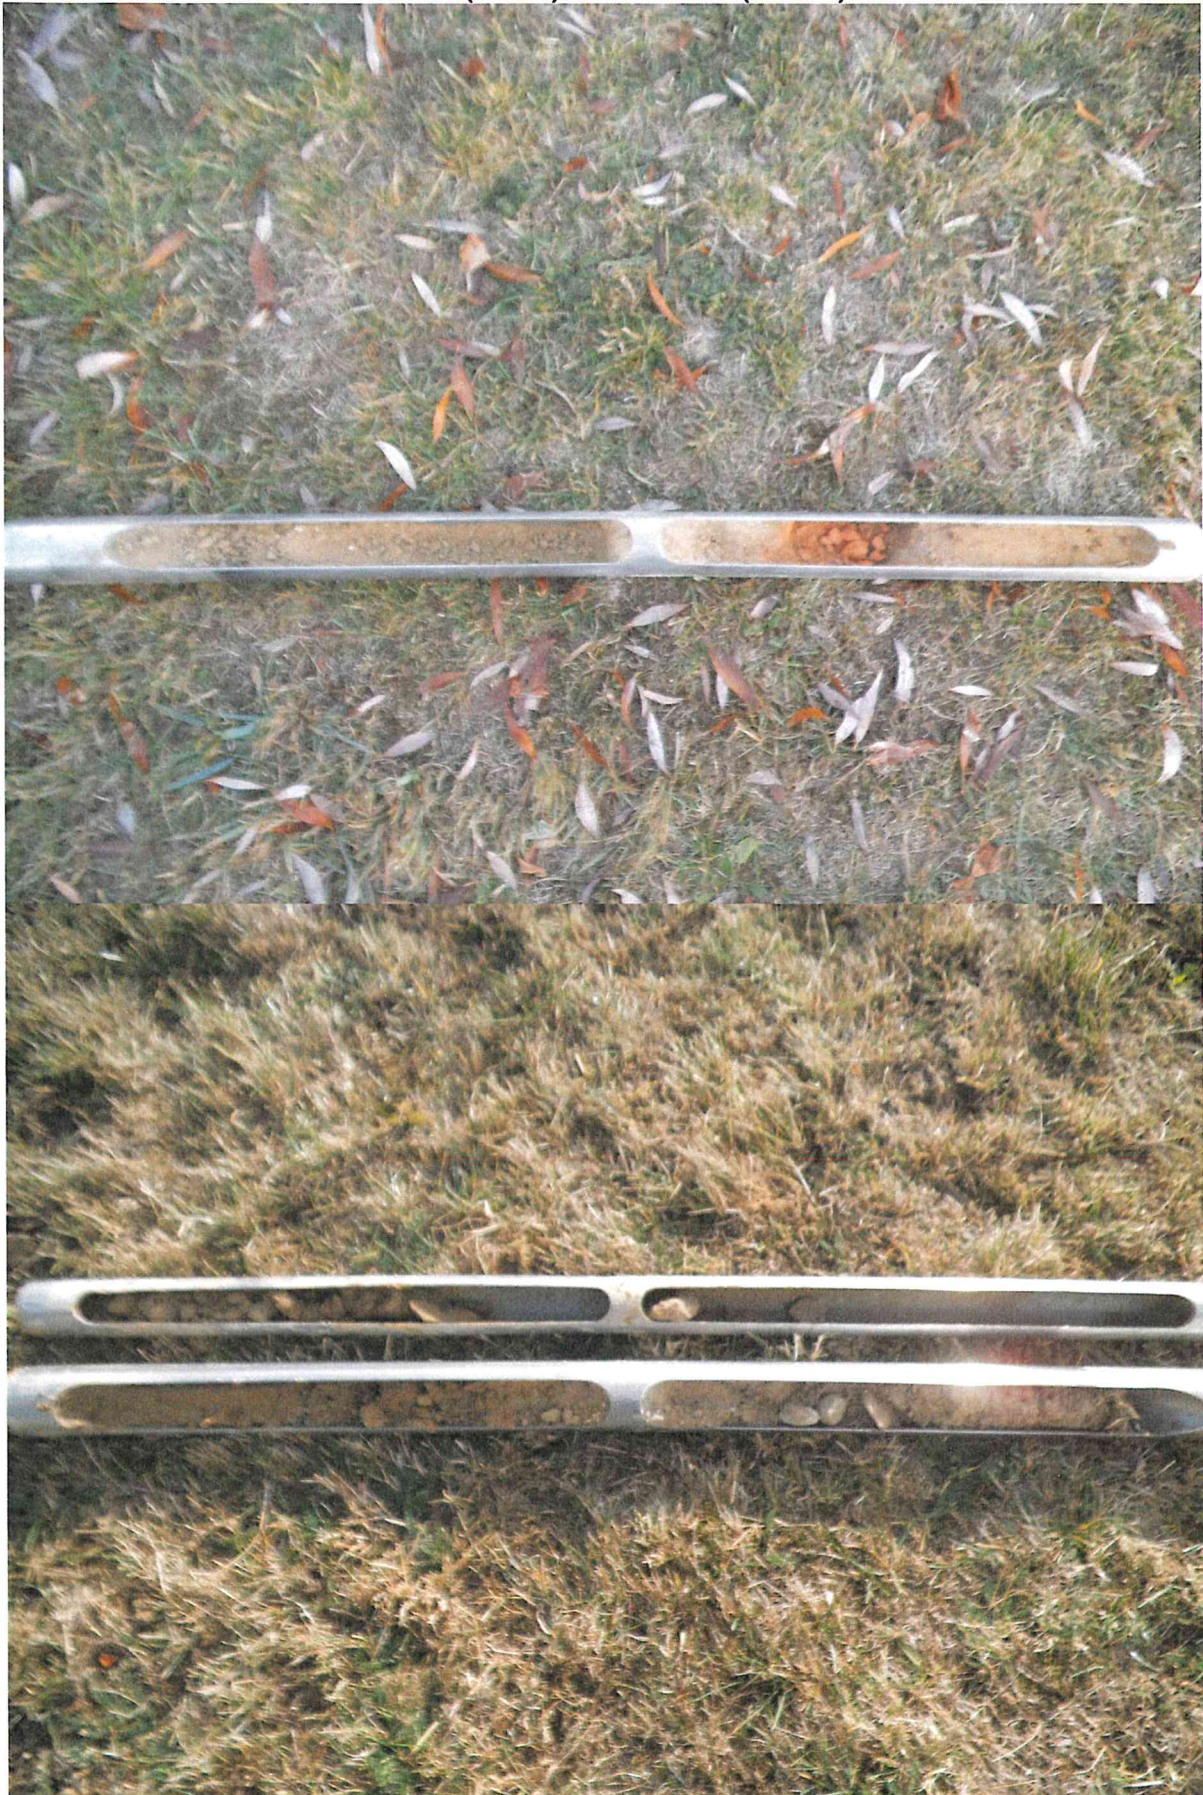
RKS 5 (oben) und RKS 6 (unten)

Hinweise auf eventuelle weitere unterirdische Reste einer früheren Bebauung liefern die Bohrhindernisse in der westlichen Teilfläche an der Aufschlussstelle RKS 5 in ca. 0,2 m Tiefe und in ca. 0,7 m Tiefe.

Die Mächtigkeit der Auffüllungen wurde überwiegend mit ca. 0,5 ... 0,8 m und im Einzelfall (RKS 6) mit ca. 1,3 m (Leitungsgraben ?) festgestellt. Dabei handelt es sich einerseits um aufgefüllte Böden von Geländeregulierungen und/oder andererseits um aufgefüllte bzw. umgelagerte Böden in Verbindung mit früheren Baumaßnahmen. Bei den erbohrten Auffüllungen handelt es sich nach der visuellen Beurteilung unter einer sehr dünnen humosen Deckschicht mit dem Charakter von Mutterboden um inhomogene, anthropogene Mischböden weit überwiegend aus umgelagertem Geschiebelehm bzw. Geschiebemergel, die mehr oder weniger mit Bauschuttresten (Ziegelreste, Betonreste) durchsetzt sind. Untergeordnet handelt es sich um Sand, Schotter und Ziegelbruch. Die Anteile an Ziegelresten sind teilweise sehr groß mit Tendenz zu Ziegelbruch. Im Einzelfall wurde eine

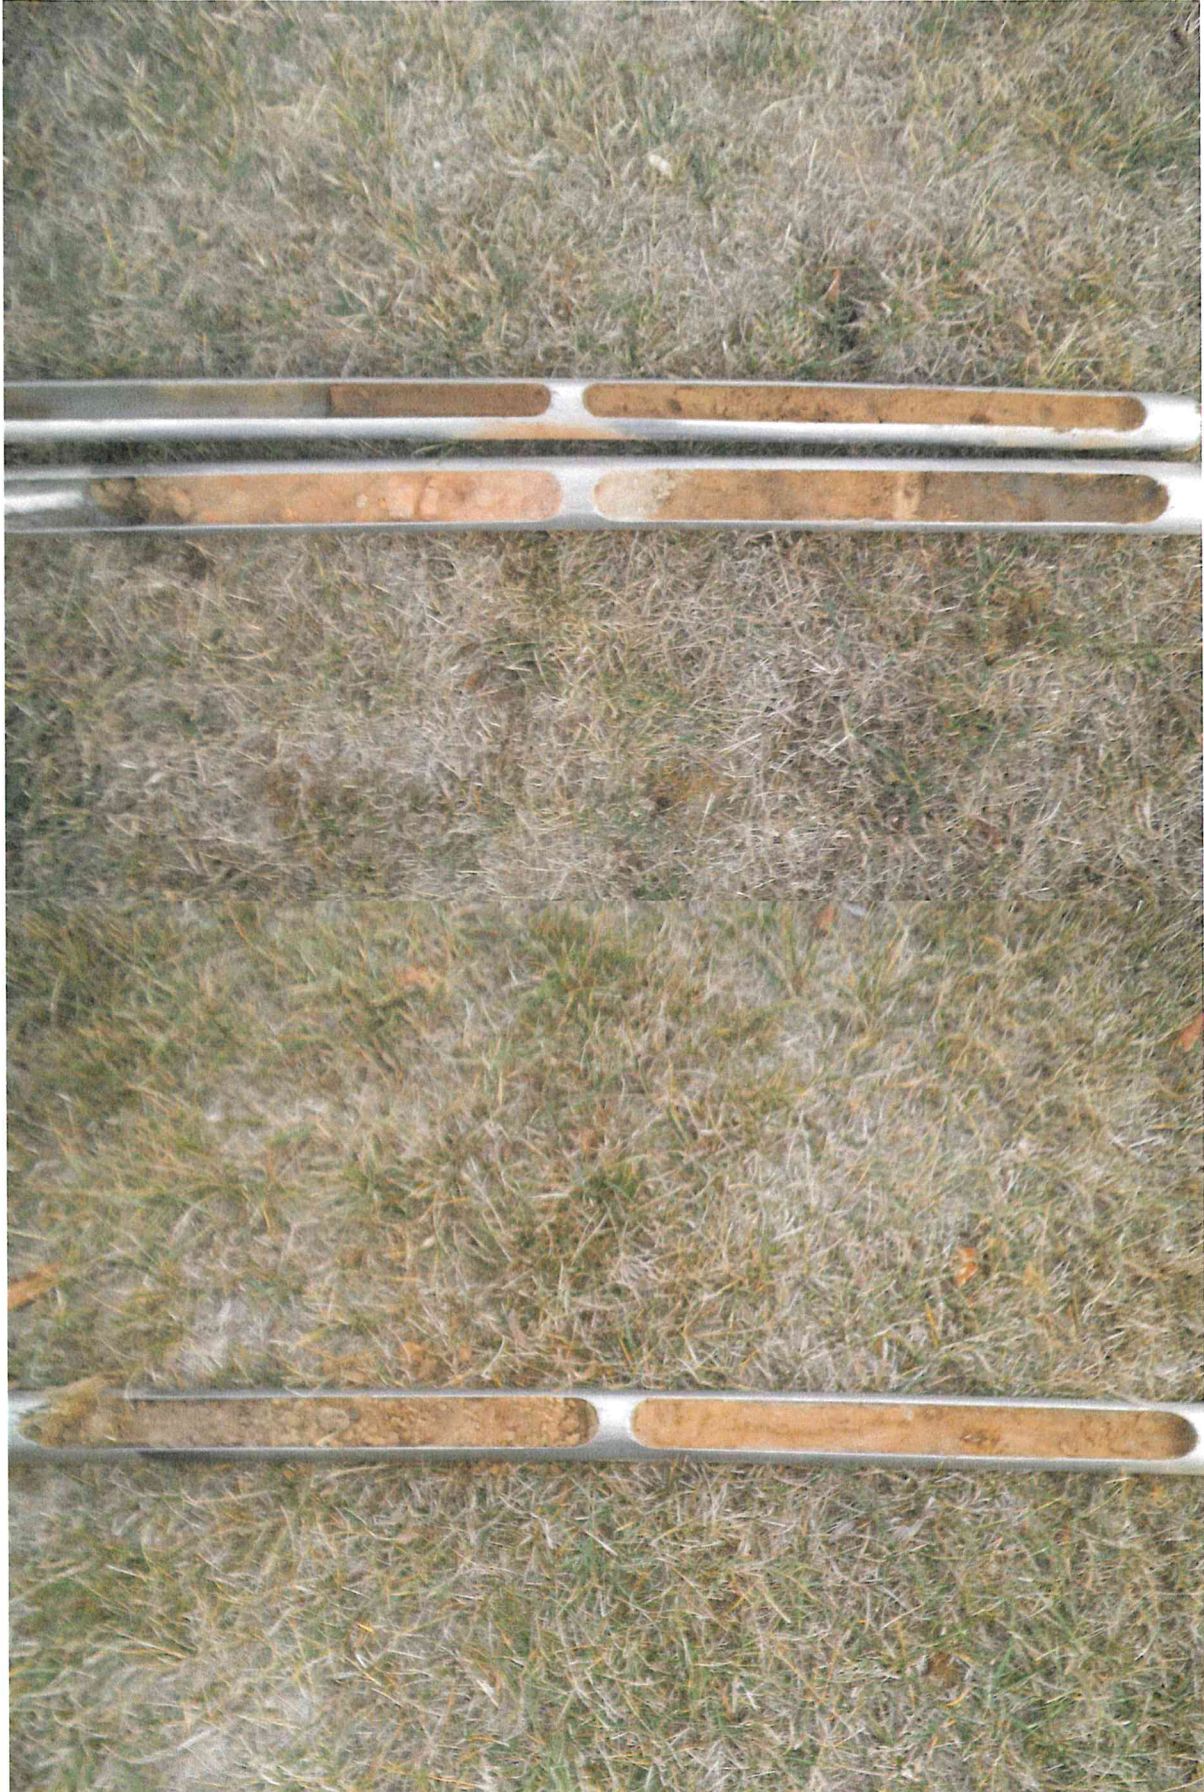
RKS 7 (oben) und RKS 8 (unten)

nicht mehr ab. Das Gebäude ist im Aufschlussplan (siehe Anlage 3) mit dargestellt. Bei der hier nach Angaben eines Ortskundigen ausgeführten zusätzlichen Rammkernsondierung (RKS 7) wurde unter anderem bereichsweise reiner Ziegelschutt über dem ursprünglichen Mutterboden gefunden (siehe Anlage 6). Die frühere Flächenbefestigung ergibt sich aus der Anlage 5.

ca. 0,3 m dicke Schicht Ziegelbruch (RKS 7 – Kartoffellager) angetroffen. Nur untergeordnet wurden als Auffüllungen Böden ohne erkennbare mineralische Fremdstoffe erbohrt. Die Auffüllungen sind nach der Beurteilung der Bohrbarkeit insgesamt stärker verdichtet.
